# Como hacer una oficina accesible de bajo coste

**Albacete, julio 2009**

Desde la experiencia personal presentamos todo el proceso seguido para reformar un local en un oficina accesible con recursos de bajo coste

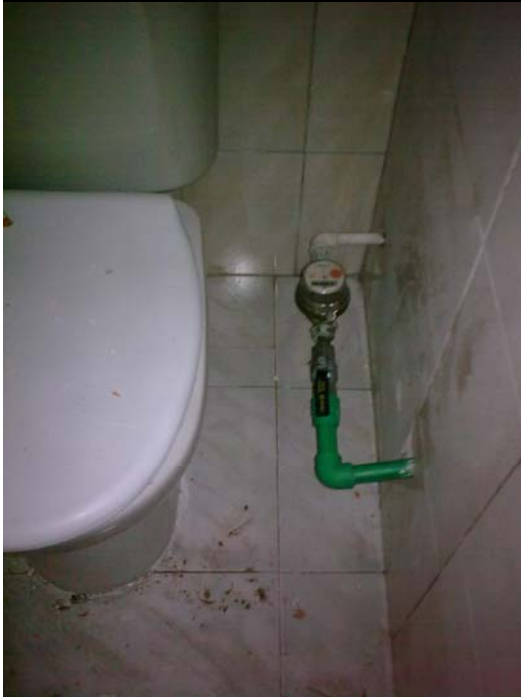
Contador de  
agua en zona  
de ducha

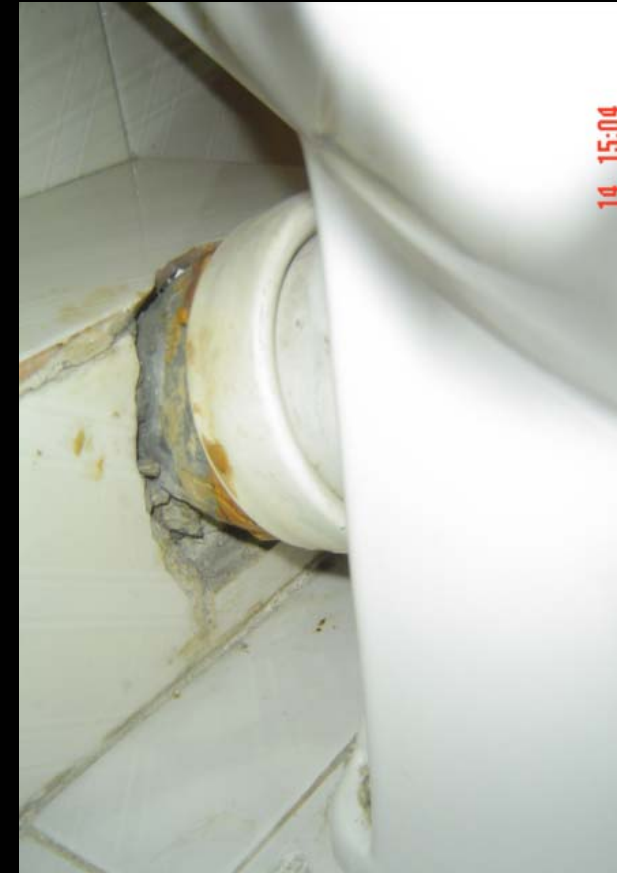
Desagüe

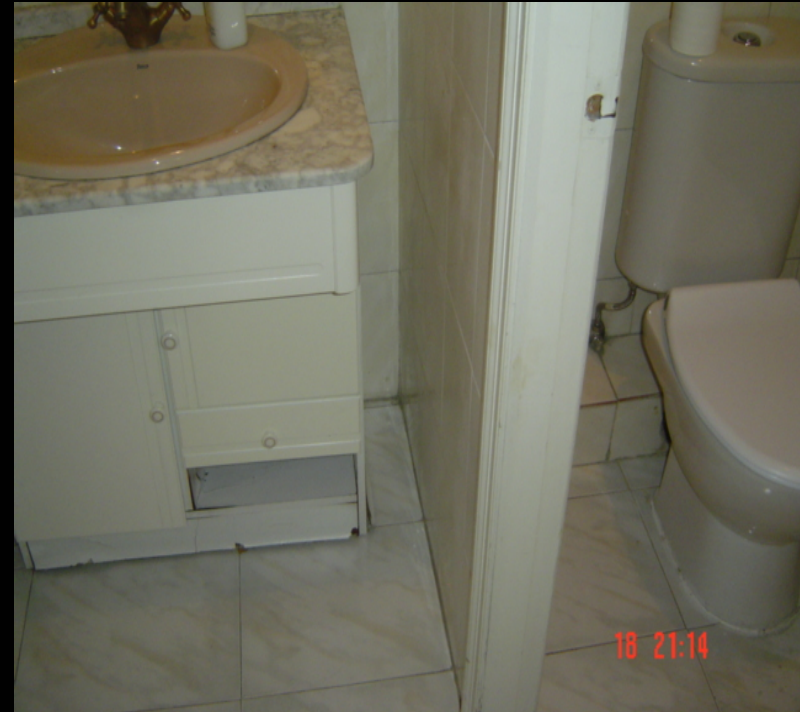
Tabique divisorio

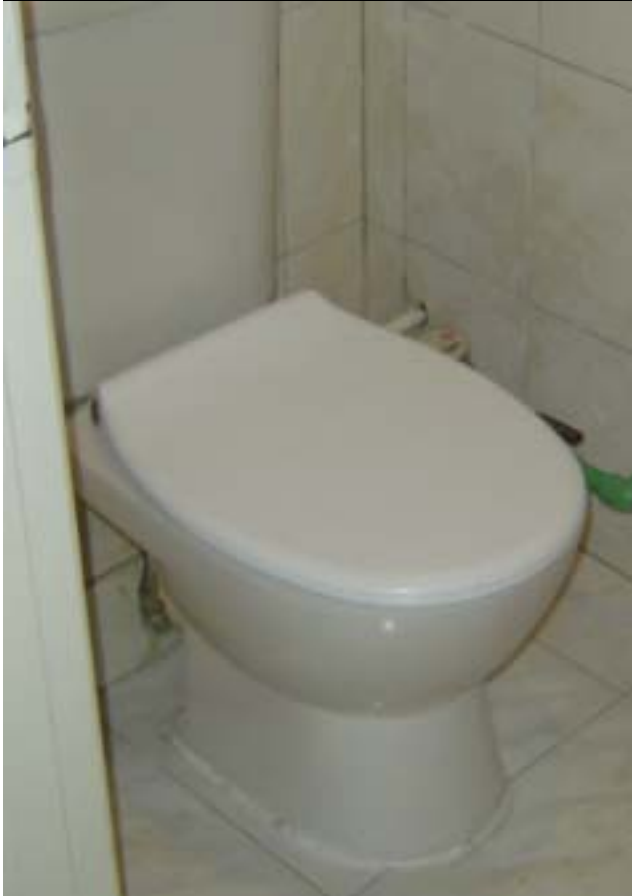
Altura insuficiente  
inodoro

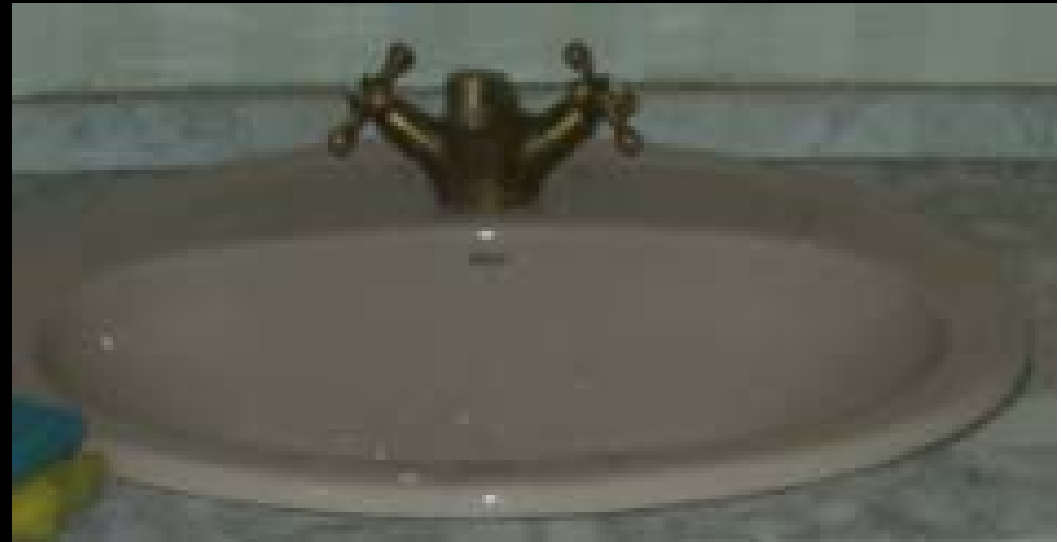
Lavabo no  
encastrable

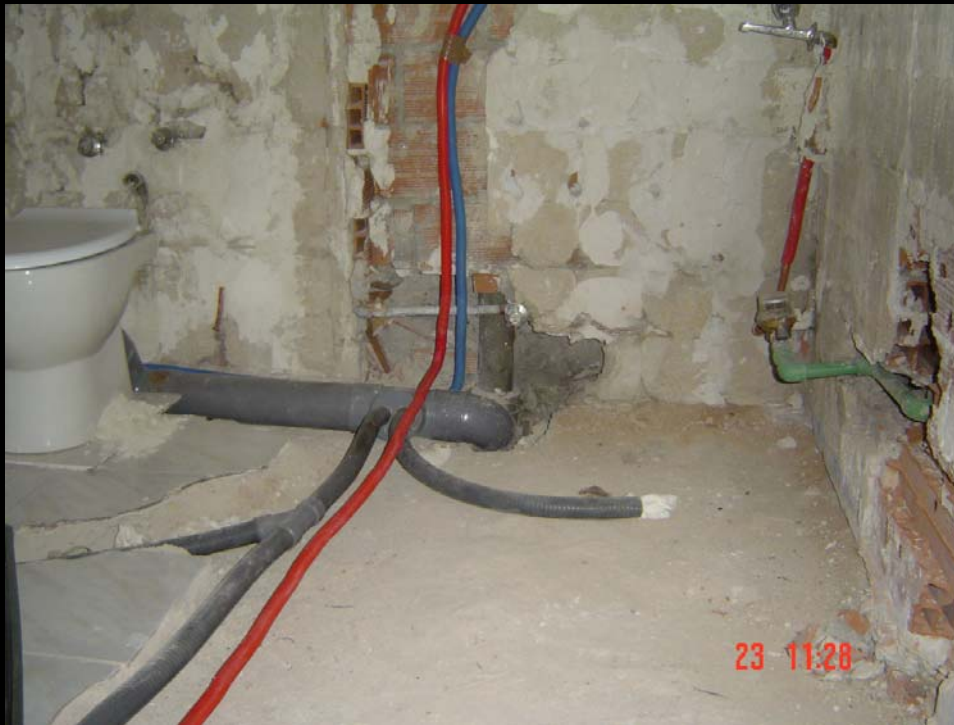
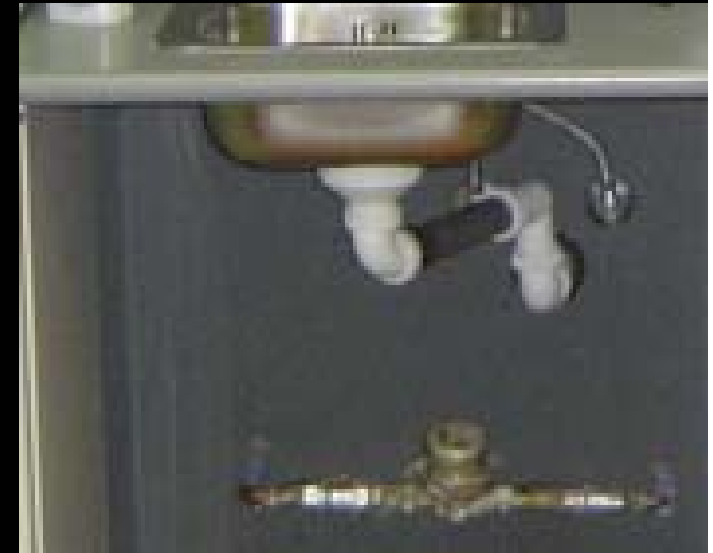
Nueva ubicación  
contador agua

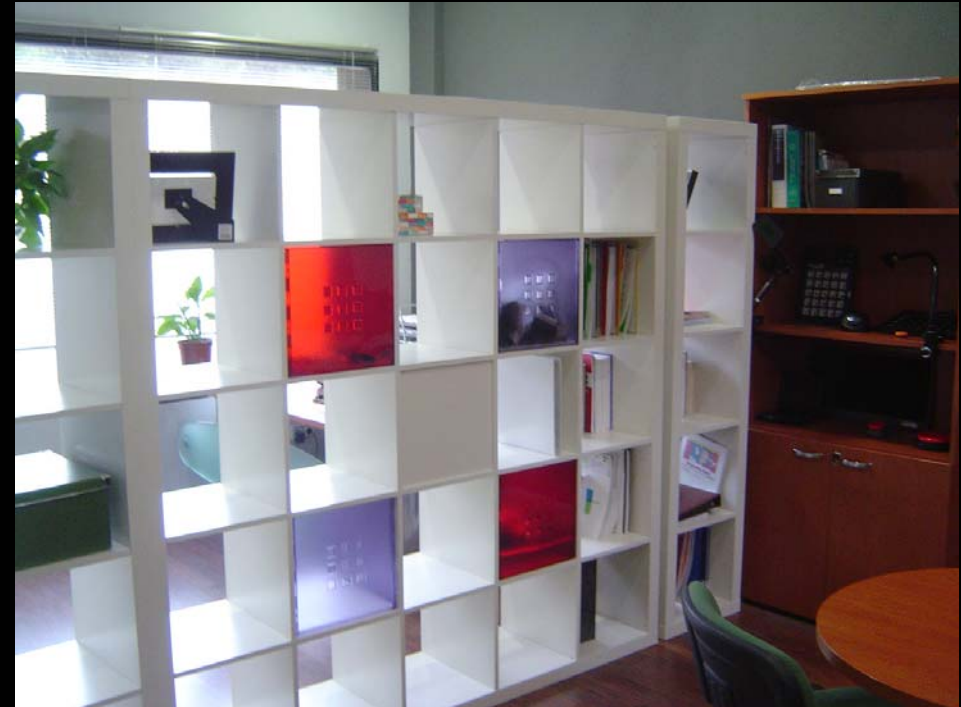
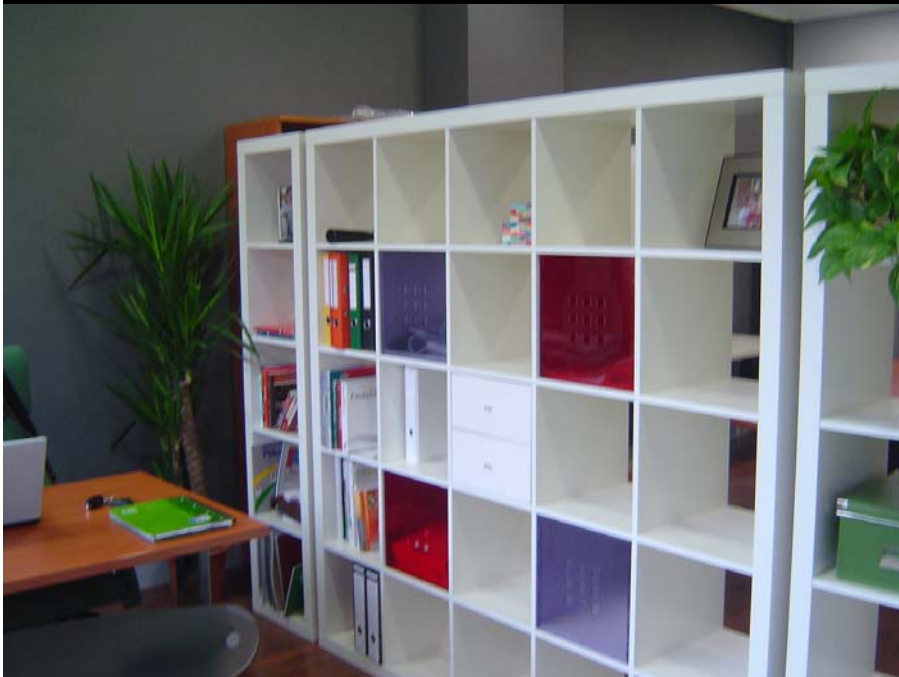
Separación de salas con estanterías

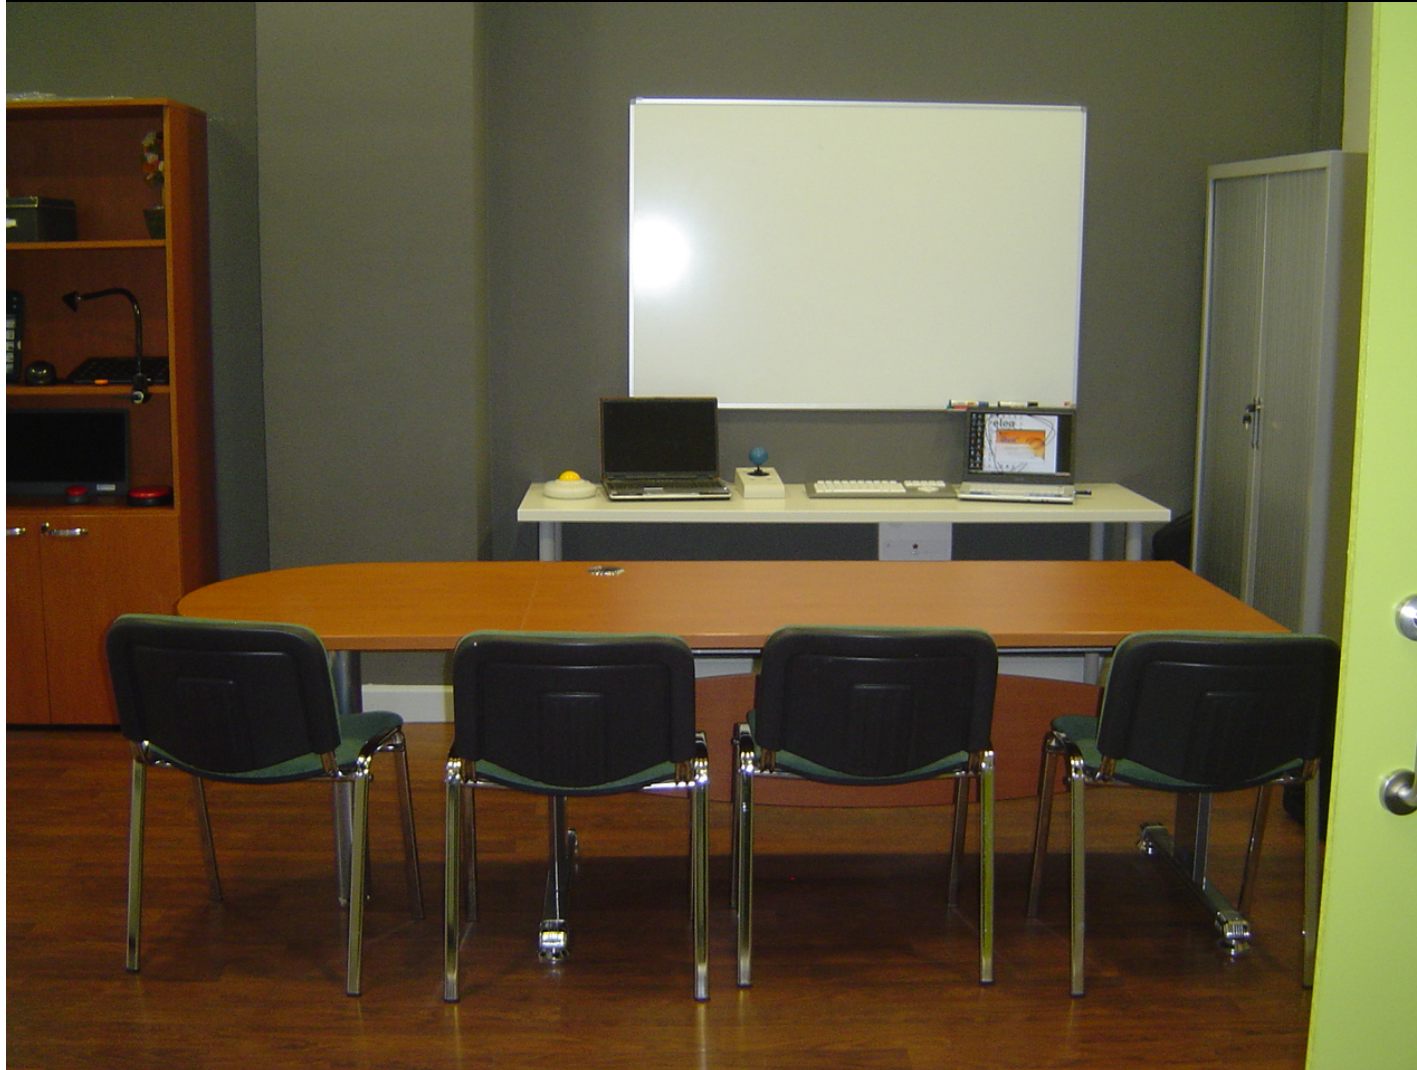
Reutilización  
de mobiliario  
para sala de  
formación

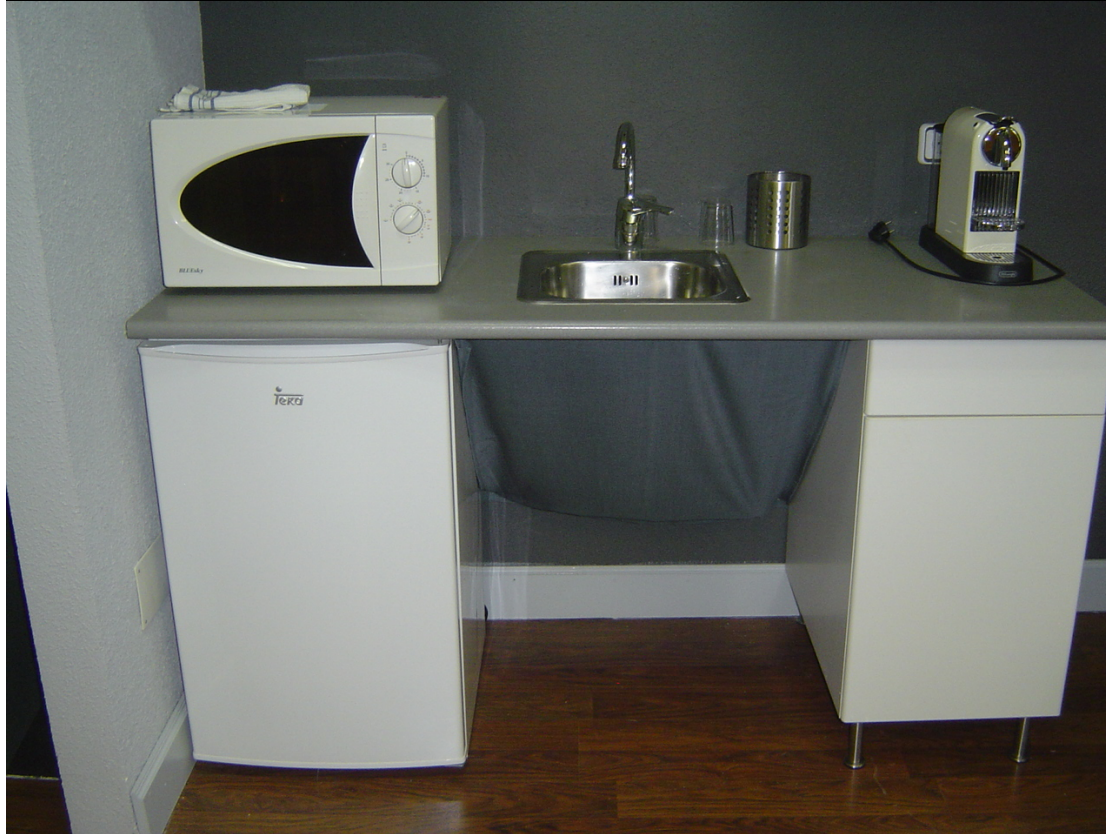
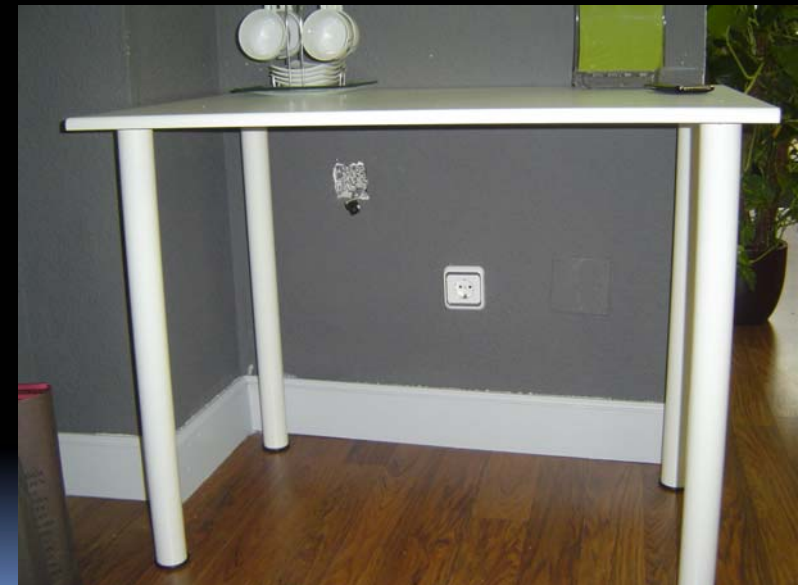
Altura  
encimera  
80cm

Anchura  
fregadero  
70cm

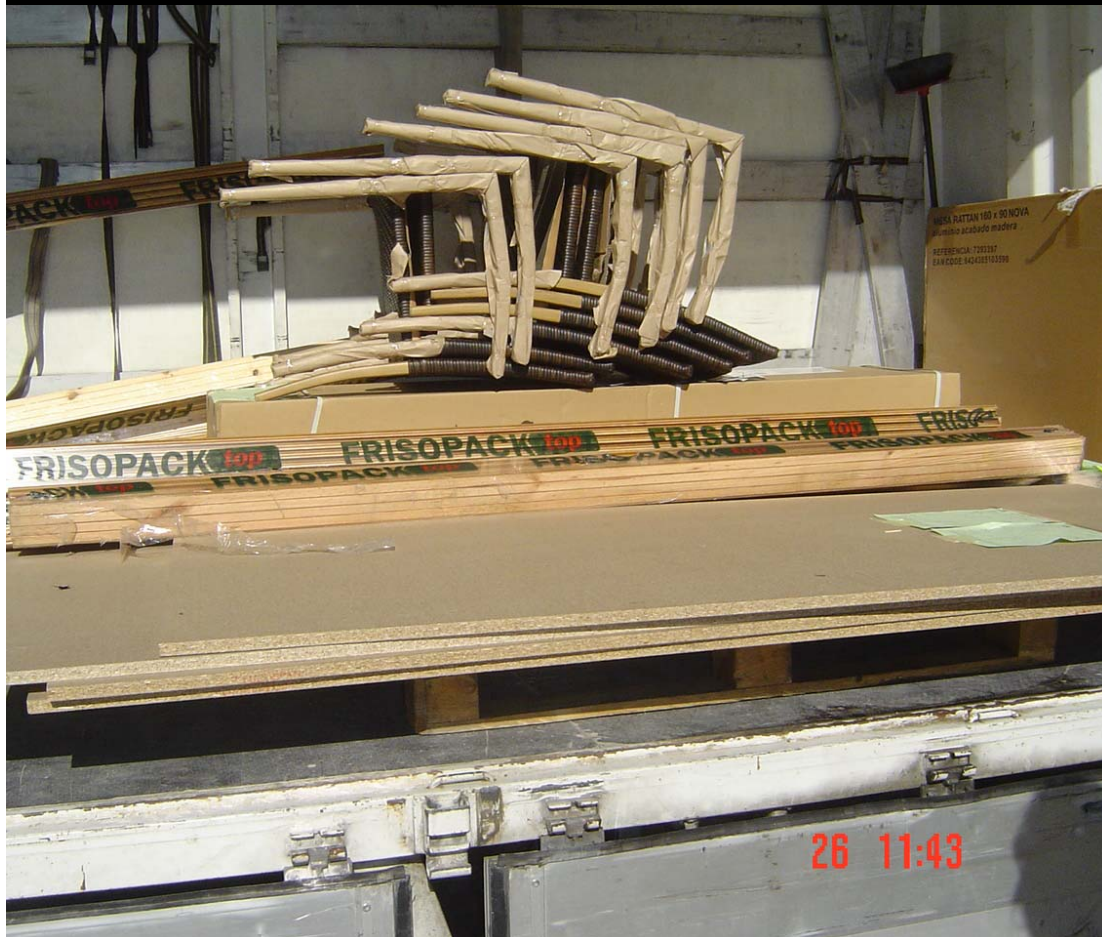
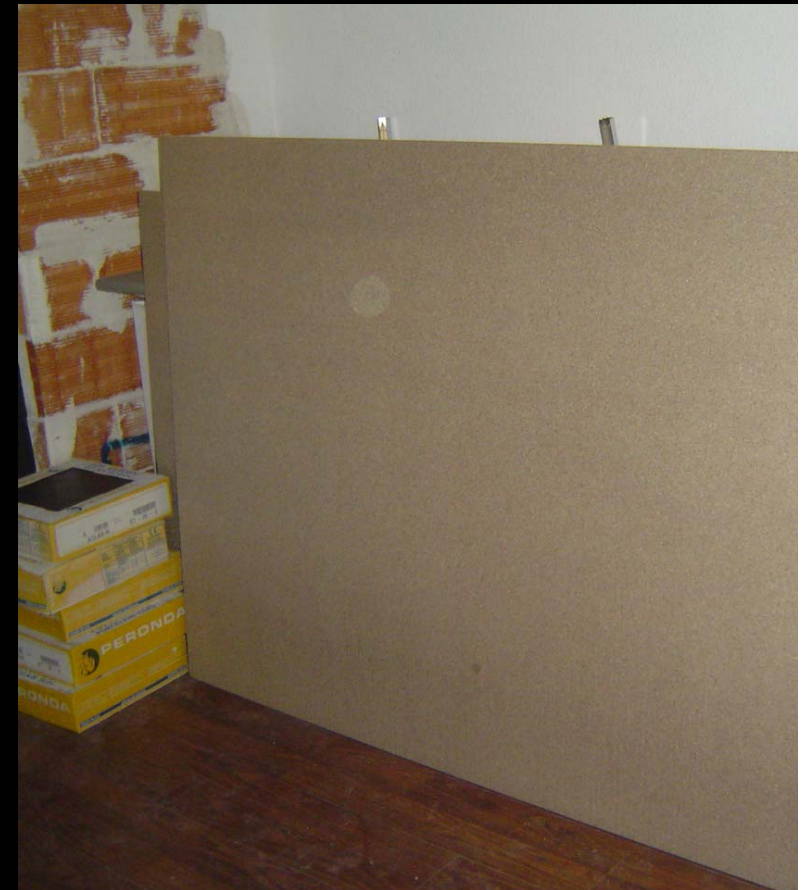
## Tableros aglomerado 19mm

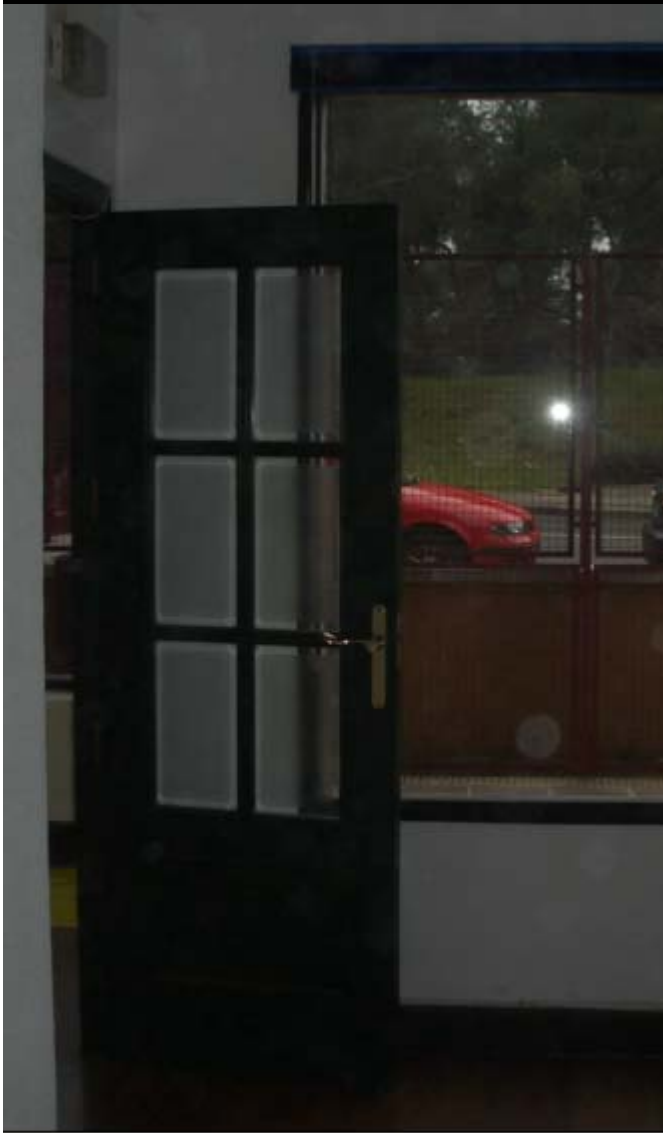
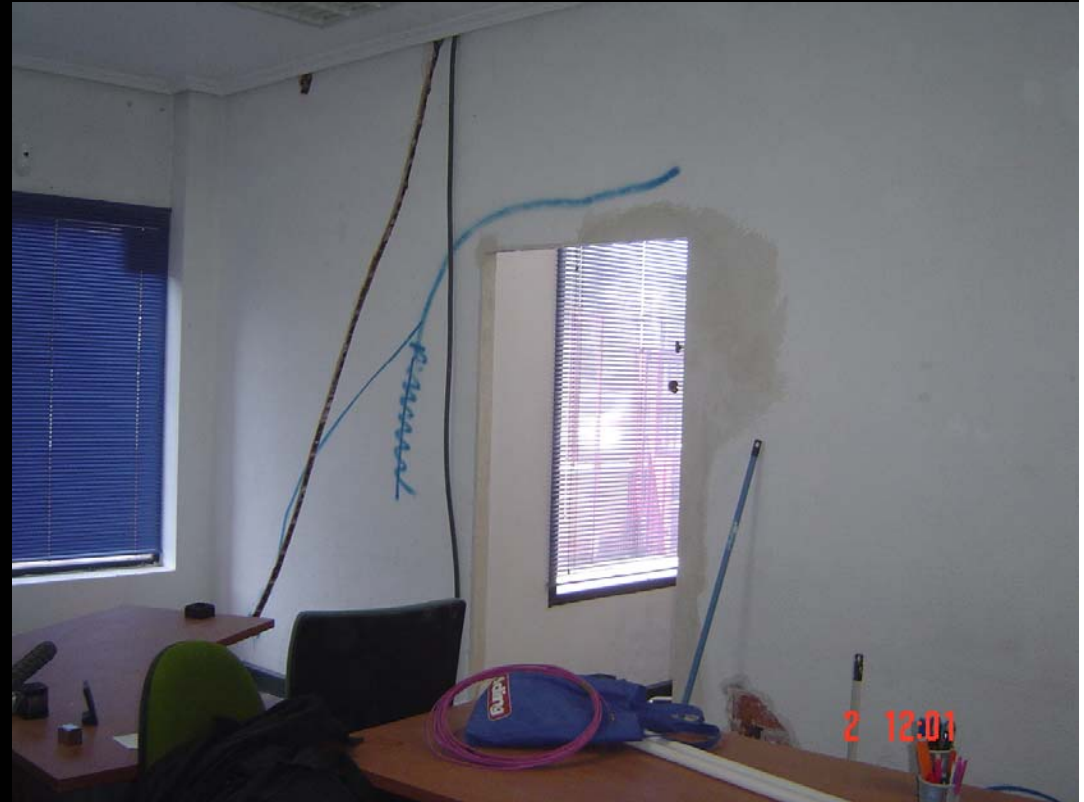
# Actuación en puertas Sala 2

Apertura hueco 1,05m  
Cambio de puerta batiente a  
corredera

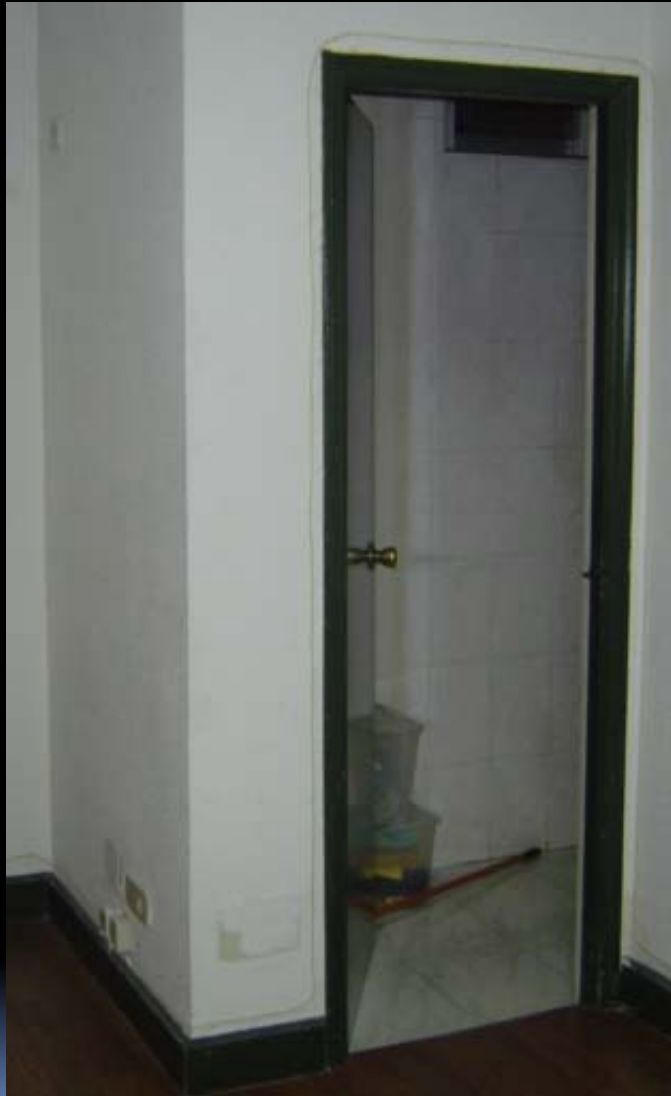
# Actuación en puertas baño

Cambio de ubicación

Instalación puerta corredera

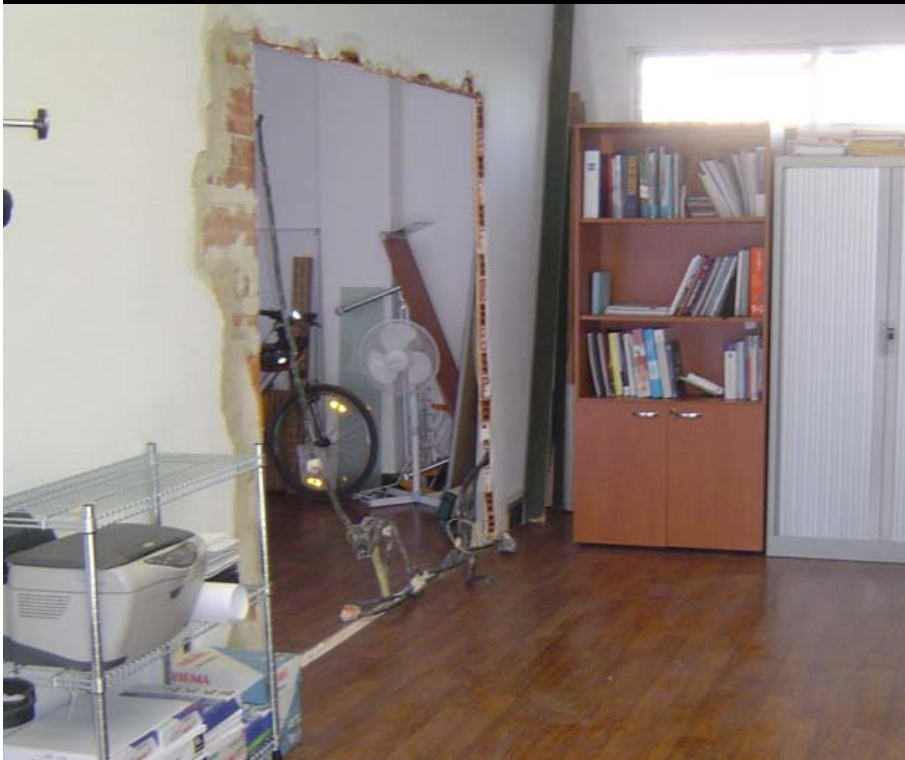
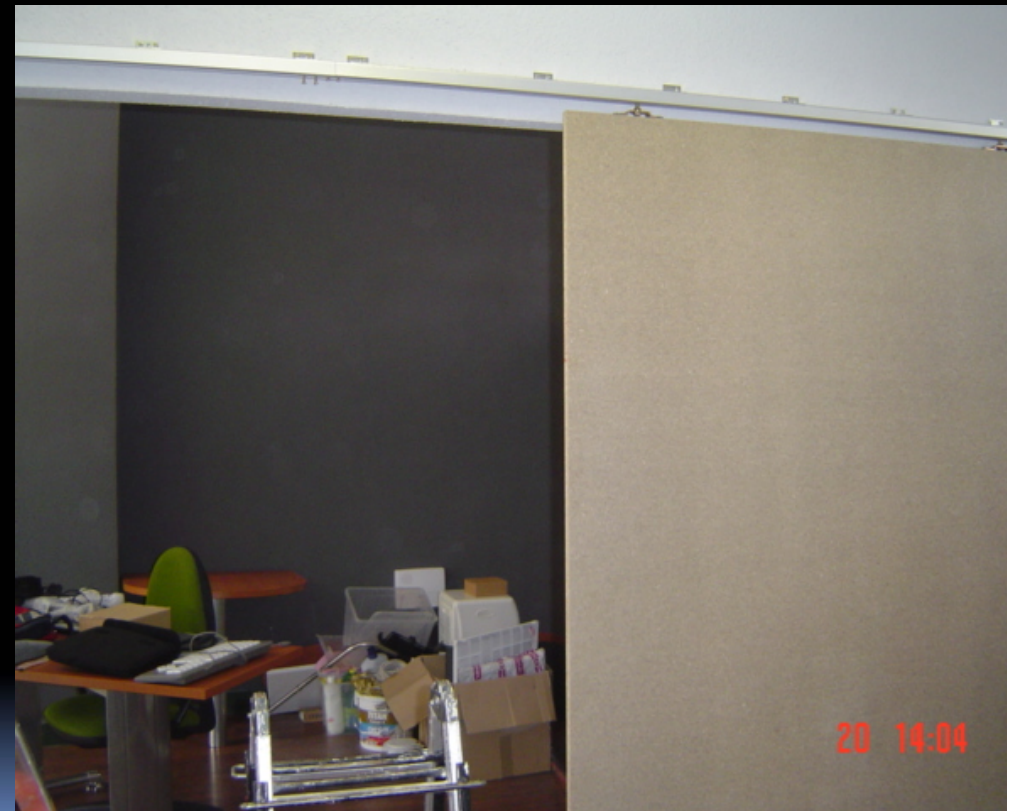
# Actuación en puertas Sala formación

Apertura hueco 2,20m en  
tabique existente

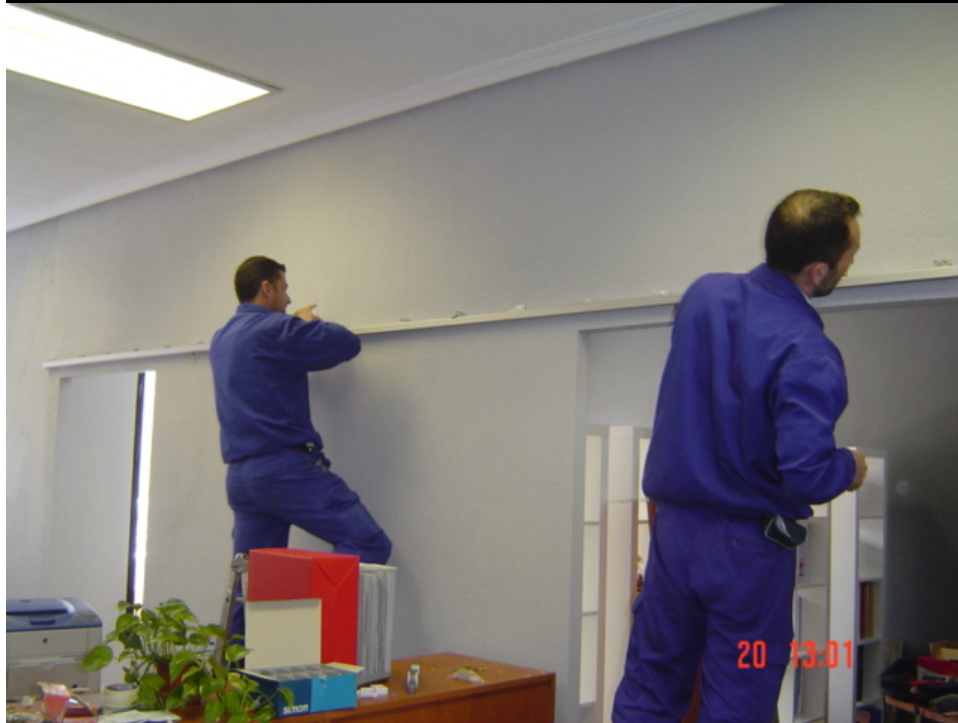
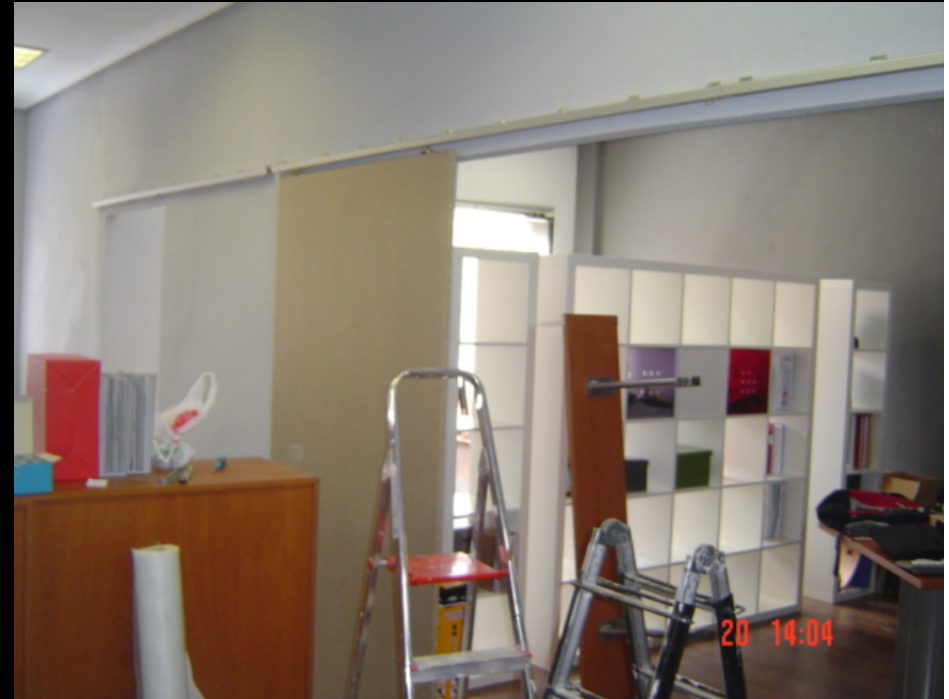
Instalación de guías  
para puertas  
correderas

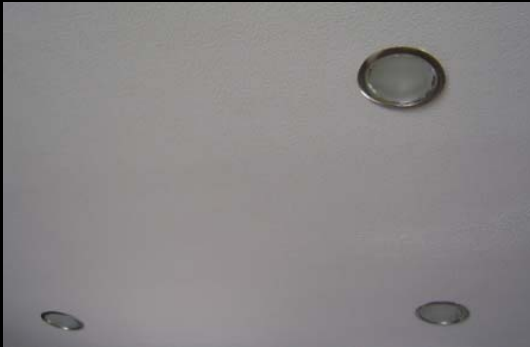
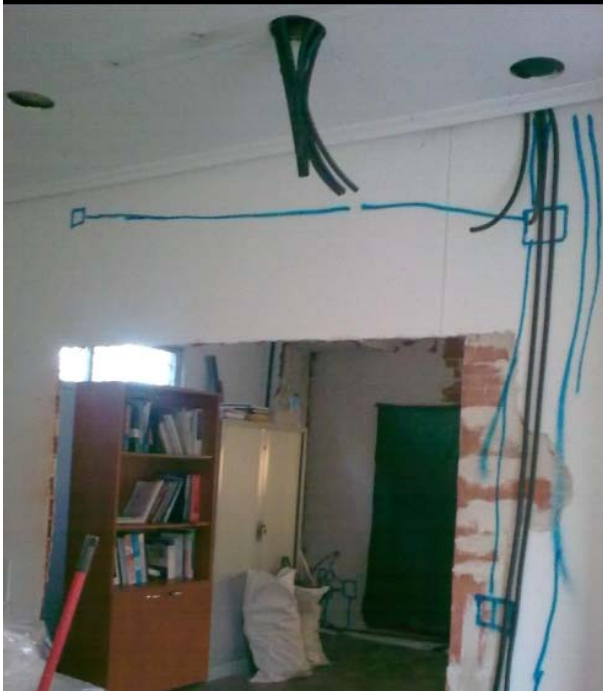
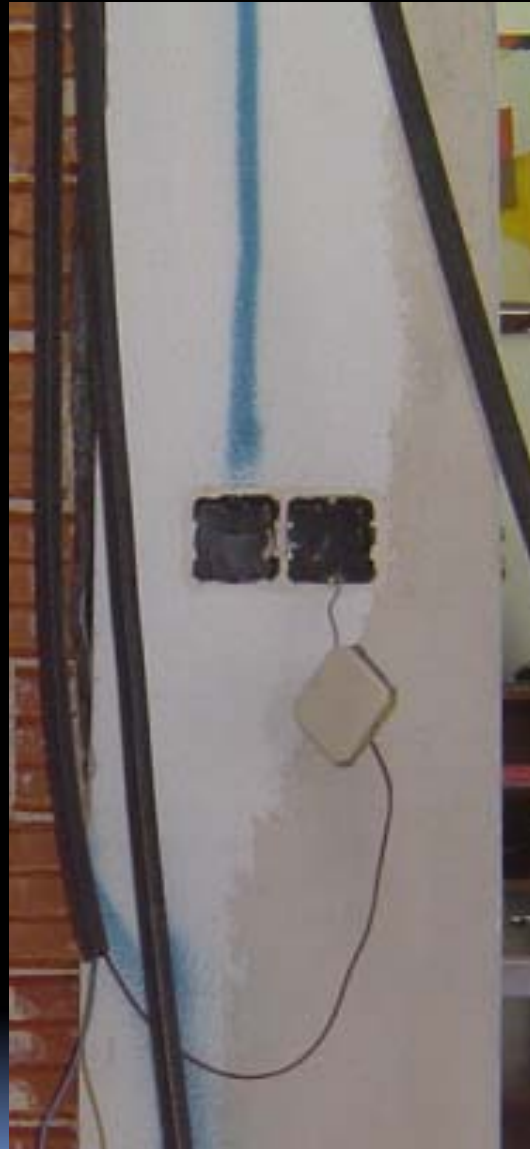
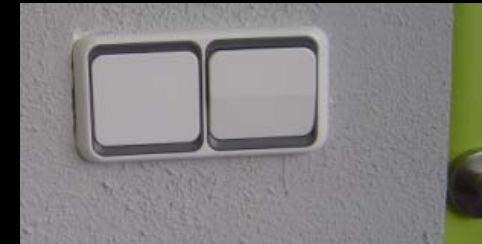
# Actuación electricidad

- Se conservan interruptores y enchufes antiguos
- Se instalan nuevos interruptores de luz a 1m
- Se instalan nuevos enchufes de luz a 50cm
- Cambio de pantallas de fluorescentes por luces de bajo consumo
